PATHOLOGIE DES BALCONS

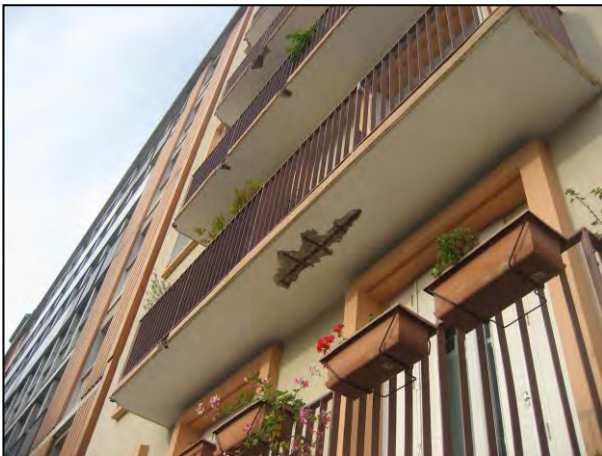
DEFAUT DE POSITIONNEMENT DES ARMATURES PRINCIPALES COUPLE A UN DEFAUT D'ENROBAGE

Nous sommes en présence d'un éclatement superficiel des bétons sous l'effet de la corrosion des aciers.

Il y a eu chute d'éléments d'où une atteinte à la sécurité des personnes.

Dimensionner les armatures conformément aux règles BAEL et au DTU 20.1 en fonction des charges prévues par la norme NF P 06-001 ou les Documents particuliers du marché : présence de jardinières, d'éléments décoratifs, ...

Un balcon travaillant généralement en console, les armatures résistantes se trouvent le plus souvent en partie supérieure. Elles doivent être correctement enrobées. Les diamètres seront appropriés aux caractéristiques géométriques des ouvrages.

Des joints de fractionnement devront être prévus quand c'est nécessaire, et des renforts d'armatures de couture dans le plan de reprise de coulage doivent être calculés et mis en œuvre pour limiter la fissuration.

En cas d'utilisation de rupteurs thermiques, vérifier la conformité de leur domaine d'application (portée, sismique, etc...) et de leur pose, au regard de la préconisation dans l'Avis Technique concerné.

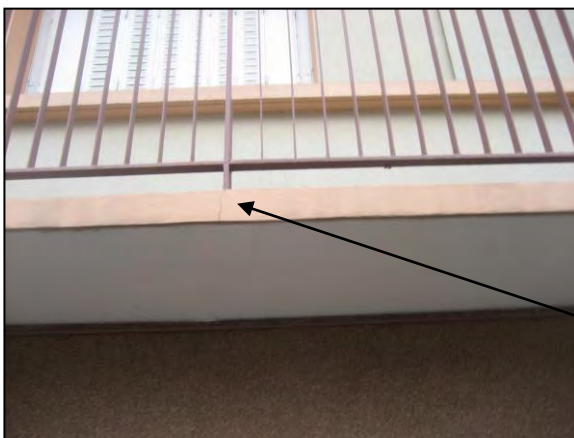
Apparition d'une fissure au niveau d'un pied de poteau

Nous pouvons voir une fissure filiforme se former au droit d'un poteau métallique.

Nous sommes très certainement en présence d'une fissure liée à des contraintes thermiques exercées sur l'ouvrage, avec une amorce de rupture au niveau d'un point « faible ».

Ce phénomène peut tout à fait se trouver aggravé par une stagnation d'eau au niveau de cet élément d'ouvrage métallique avec apparition de corrosion.

- respecter les épaisseurs d'enrobage des aciers ;
- prévoir des joints de fractionnement au niveau de ces ouvrages.

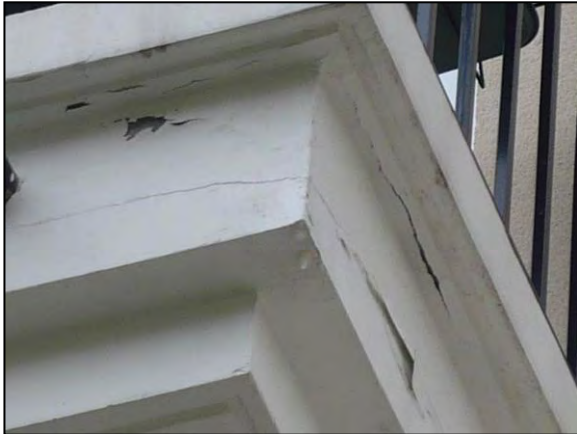
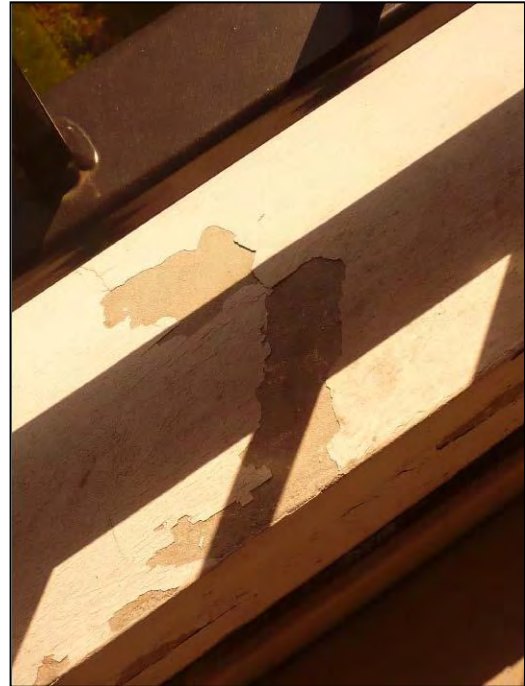
- une poussée au vide des armatures de peau ;
- une fissuration horizontale au droit de la reprise de bétonnage ;
- un décollement du revêtement filmogène.

L'enrobage des armatures doit être de 2,5 cm au minimum afin de limiter au mieux les phénomènes de corrosion des aciers. La plupart du temps, ces éléments d'ouvrage ont fait l'objet de travaux de ragréage afin d'offrir une surface conforme aux attentes du DTU 21 « Exécution des travaux en béton », à savoir un « parement soigné ».

Les enduits de ragréage sont inutiles, ils sont donc à proscrire, tout comme les reprises de bétonnage.

Attention aux choix techniques : Lorsqu'un revêtement filmogène est prévu en sous-face ou en rive d'un balcon, il est indispensable de mettre en œuvre un système d'étanchéité, faute de quoi la peinture risque de se décoller.

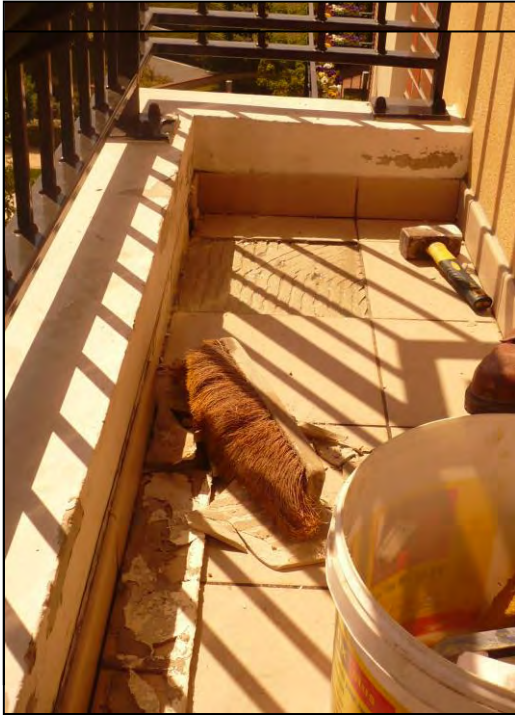
- un défaut de collage du carrelage sur la chape support.
- un aspect de la chape qui laisse présager une forte porosité de cette dernière, un faible dosage en ciment favorisant ainsi la rétention de l'eau.

Dans le cas présent, la mise en œuvre de ce revêtement de sol ne fait qu'accentuer les phénomènes de décollement du feuillet de peinture de par la simple stagnation de l'eau dans la chape de pose.

Un carrelage ne pourra jamais être considéré comme un revêtement d'étanchéité.

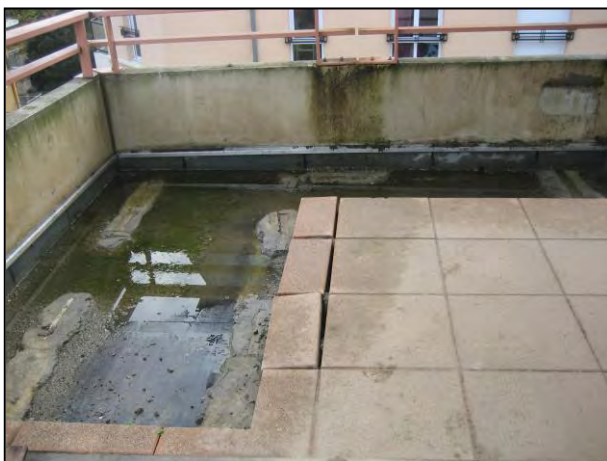
On peut remarquer une importante stagnation d'eau en bout de balcon, les formes de pente ne dirigeant pas les eaux de pluie vers le système d'évacuation.

Dans certains cas, cela peut provoquer une surcharge d'exploitation non négligeable. Cela peut aussi mettre en cause la responsabilité des constructeurs lorsque l'ouvrage devient impropre à sa destination : possibilité de chute de personnes suite à une surface glissante.

Cela peut enfin mettre en cause la responsabilité des constructeurs par le non respect de leur contrat : la hauteur d'eau résiduelle pouvant être ponctuellement supérieure aux tolérances de planéité des ouvrages en béton.

Apporter un soin particulier à la réalisation des pentes des balcons, pour permettre l'évacuation rapide des eaux, afin d'éviter leur percolation à travers le béton.

En cas de balcons avec pente vers les façades, bien veiller à l'étanchéité des jonctions selon les règles APSEL et le DTU 43.1 « Etanchéité des toitures-terrasses et toitures inclinées avec éléments porteurs en maçonnerie en climat de plaine » et limiter autant que faire se peut cette solution.

Lorsque le sol du balcon est recouvert par un revêtement en carrelage scellé, prévoir une couche de désolidarisation drainante sous le mortier de pose.

Etudier particulièrement la géométrie des seuils pour éviter les pénétrations d'eau par les portes-fenêtres et en cas d'obligation en relation avec les conditions d'accessibilité, se rapprocher de la Réglementation Accessibilité en vigueur : hauteur maximum du seuil extérieur de 2 cm, traitement du rejet d'eau...

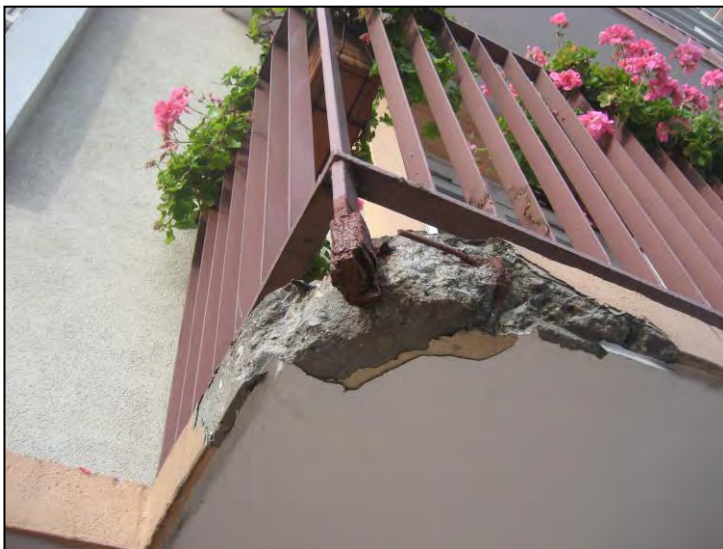
Scellement de pied de garde-corps mal positionné

Chute d'un élément en béton sous l'effet de la corrosion du pied de garde-corps.

Utiliser un système de fixation adapté au support : fixation traversante, distance de la fixation par rapport à l'extrémité du balcon...
